## **GEMEENTE STAPHORST**

### ***Rapportage instandhoudingsinspectie 19 kunstwerken***

| Versie | Datum | Documentnr. | Status | Opgesteld door: Twan Tijsma |
|---|---|---|---|---|
| 2 | 01-06-26 | Sth.114-012 | Definitief | Gecontroleerd door: Rob Mulder |

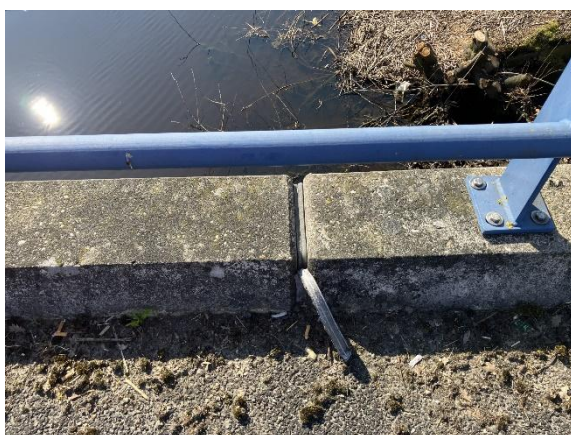
##### **KUNSTWERK (002)**

Schade: Losse kitvoeg in schampkant.

Oorzaak: Onjuist aangebracht.

Risico: Regenwater met chloride uit dooizouten lekt op de onderliggende betonconstructie en vermindert de duurzaamheid van de constructie.

Maatregel: Vervangen kitvoegen op rugvulling.

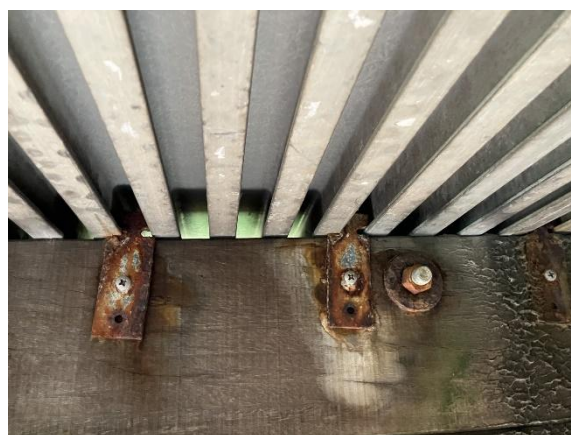
##### **KUNSTWERK (009)**

Schade: Dek ligt los/ klappert.

Oorzaak: De bevestigingsmiddelen zitten los.

Risico: Valgevaar gebruiker met kans op ernstig letsel.

Maatregel: Vervangen bevestigingsmiddelen.

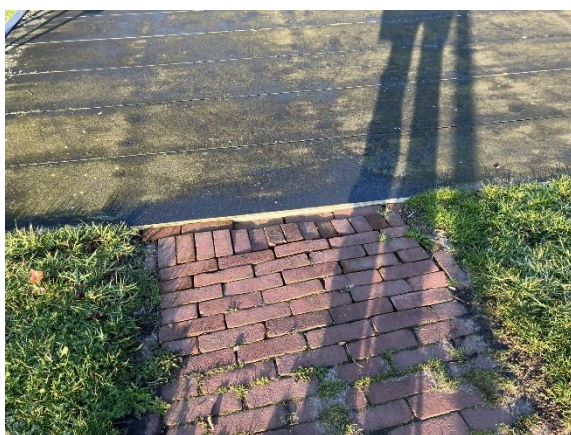
##### **KUNSTWERK (018,003,004,011)**

Schade: Verzakte aansluiting.

Oorzaak: Ondergrond niet goed verdicht.

Risico: Struikelen van de gebruiker met ernstig letsel als gevolg.

Maatregel: Herstellen verharding.

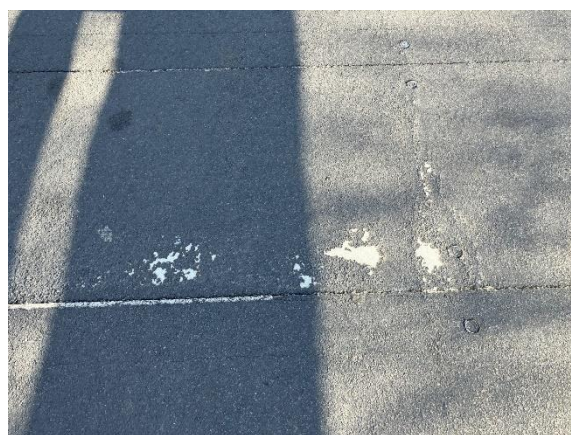
##### **KUNSTWERK (009,008)**

Schade: De slijtlaag is deel volledig weg.

Oorzaak: Mechanische invloeden.

Risico: Dek wordt glad met als kans dat de gebruiker kan vallen met ernstig letsel als gevolg.

Maatregel: Vervangen van de slijtlaag.

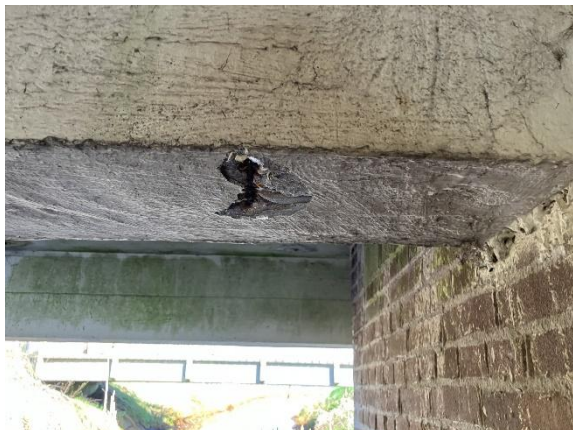
#### **KUNSTWERK (001,007,012)**

Schade: Afgedrukt beton en holle delen, blootliggende wapening.  
Oorzaak: Wapeningscorrosie i.c.m. onvoldoende dekking.  
Risico: Verdere aantasting wapeningsstaal met als gevolg afname draagkracht en verminderde restlevensduur beton.  
Maatregel: Betonreparatie conform CUR-Aanbeveling 118.

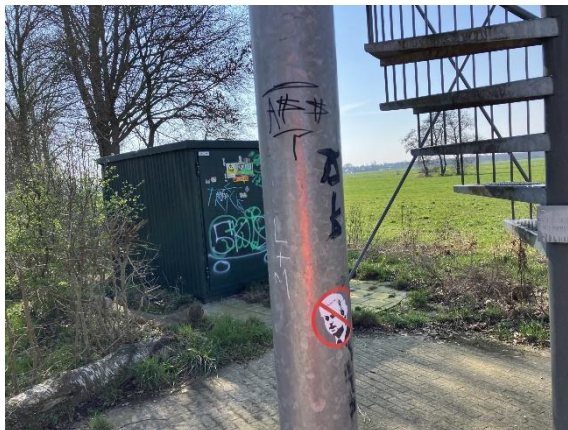
#### **KUNSTWERK (017,015)**

Schade: Graffiti.  
Oorzaak: Vandalisme.  
Risico: Verminderde esthetische waarde.  
Maatregel: Verwijderen graffiti.

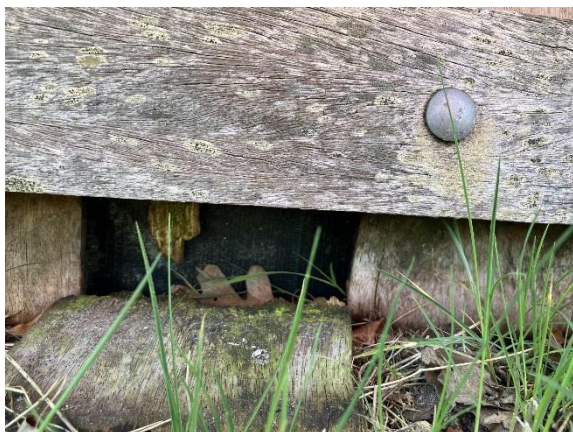
#### **KUNSTWERK (009)**

Schade: Kapotte damwandplanken.  
Oorzaak: Houtrot van de damwand planken op de grond/lucht lijn.  
Risico: Verzakken landhoofd/ aansluiting van de brug.  
Maatregel: Vervangen houten damwand.

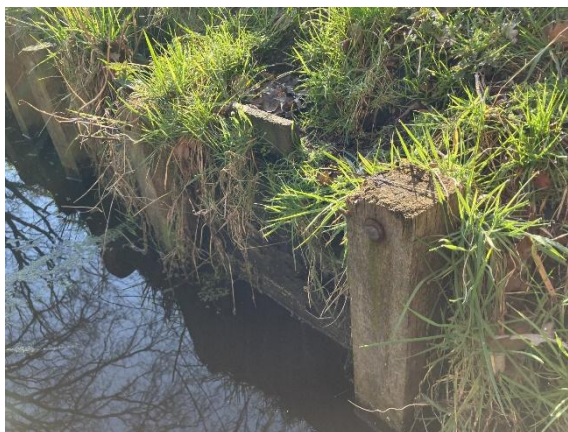
#### **KUNSTWERK (019)**

Schade: Ontbrekende en gebroken planken/palen beschoeiing.  
Oorzaak: Mechanische schade.  
Risico: Uitspoeling grond en op termijn ondermijning naastliggend wegcunet.  
Maatregel: Herstellen beschoeiing.

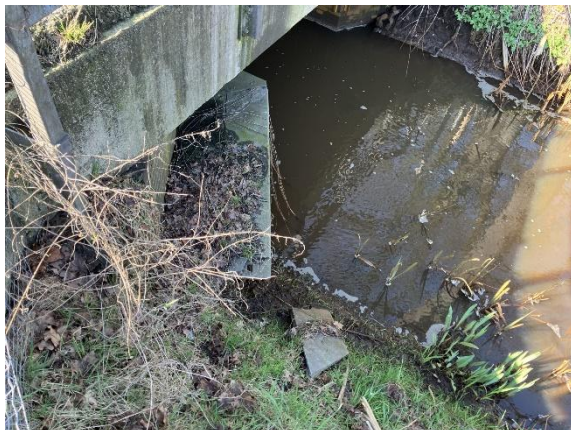
**KUNSTWERK (007)**

Schade: Kunststof faunapassage is deels afgebroken.

Oorzaak: Vandalisme.

Risico: Functieverlies; De dieren gaan een andere weg zoeken

Maatregel: Vervangen van één meter faunapassage.

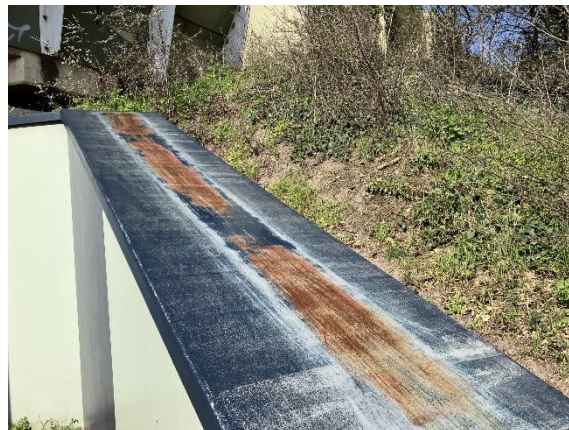
**KUNSTWERK (015,011)**

Schade: Corrosie deksloof.

Oorzaak: De conservering is weggesleten.

Risico: Afname van de staaldikte wat een verminderde levensduur van onderliggende staalconstructie als gevolg heeft.

Maatregel: Vervangen conservering.

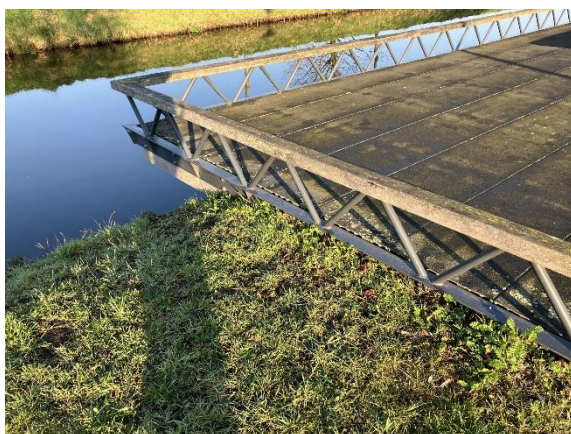
**KUNSTWERK (018)**

Schade: Houten liggers liggen in de grond.

Oorzaak: Onjuist aangebracht.

Risico: Verminderde restlevensduur van de liggers.

Maatregel: Vrijgraven liggers en aanpassen talud.

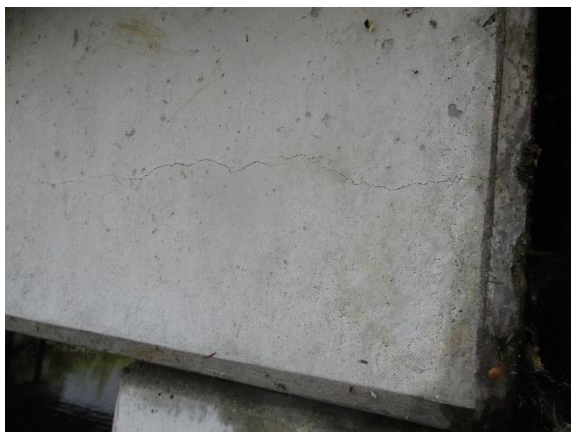
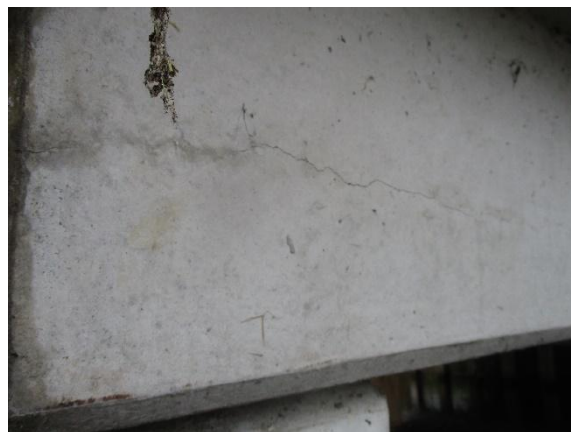
#### KUNSTWERK (001 en 002)

Reden onderzoek: Scheuren aan uiteinde liggers (in de middelste overspanning) ter plaatse van het oplegpunt. De oorzaak van de scheuren is niet logisch te verklaren en vormen daarom mogelijk een risico.

Risico bij niet uitvoeren onderzoek: Bezwijken van de brug en aansprakelijkheidsstelling gemeente.

Geadviseerd onderzoek: Uitvoeren van een bureaustudie en constructieve beschouwing.

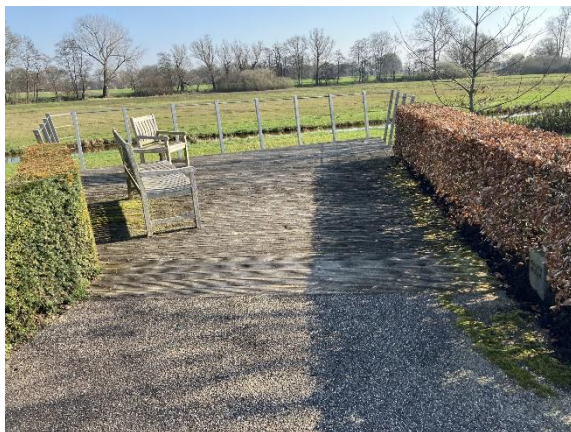
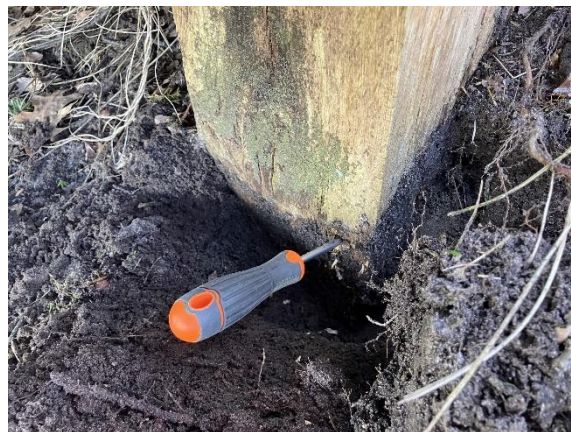
#### KUNSTWERK (016)

Reden onderzoek: Controleren of de palen en liggers nog kunnen worden behouden bij vervangen dek of dat het gehele object vervangen dient te worden.

Risico bij niet uitvoeren onderzoek: Onzekerheid over de restlevensduur van de palen en liggers en mogelijk verspilling van budget

Geadviseerd onderzoek: Technische inspectie met inzet van resistograaf.

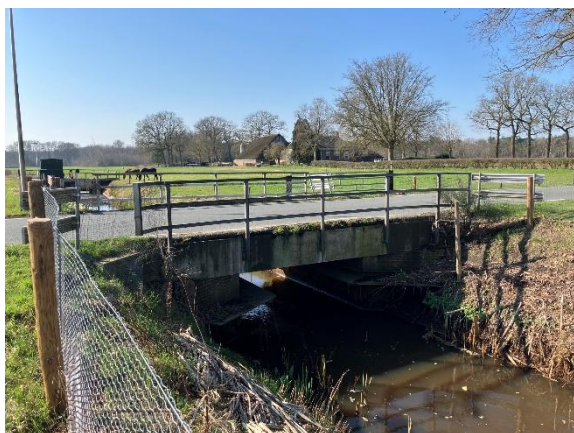
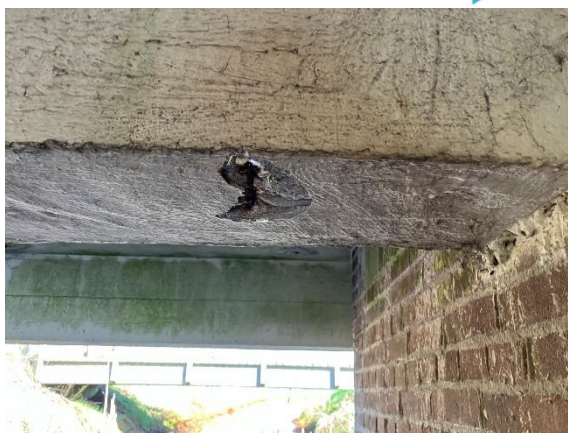
#### **KUNSTWERK (007)**

Reden onderzoek: Er is blootliggende wapening, holle delen en loskomende betonreparatie geconstateerd.  
Geadviseerd onderzoek: Technische inspectie met dekkingsmetingen én carbonatatie- en chloridemetingen.  
Risico bij niet uitvoeren onderzoek: Onduidelijkheid over de aard van de betonschade en de restlevensduur.
