## **GEMEENTE STAPHORST**

### ***Rapportage instandhoudingsinspectie 19 kunstwerken***

| Versie | Datum | Documentnr. | Status | Opgesteld door: Twan Tijsma |
|---|---|---|---|---|
| 2 | 01-06-26 | Sth.114-012 | Definitief | Gecontroleerd door: Rob Mulder |

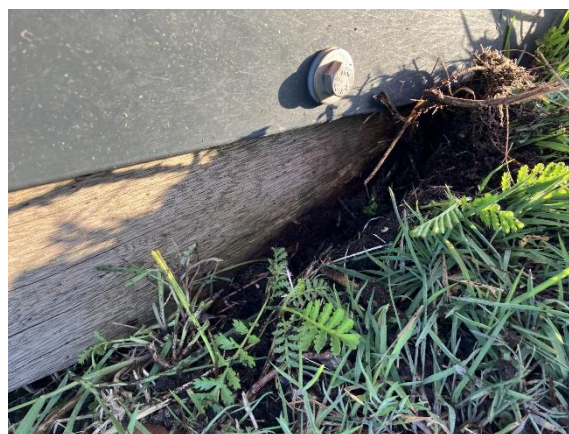
Schade: Houten liggers liggen in de grond.

Risico: Verminderde restlevensduur van de liggers.

Maatregel: Vrijgraven liggers en aanpassen talud.
